A/B Damsøvænget
Stilledal 35-53, Linde Allé 41-43
2720 Vanløse
Att.: Bente Hansen

13. november 2023

Vedr.: Besigtigelse af visuelle brandforhold på ejendommen

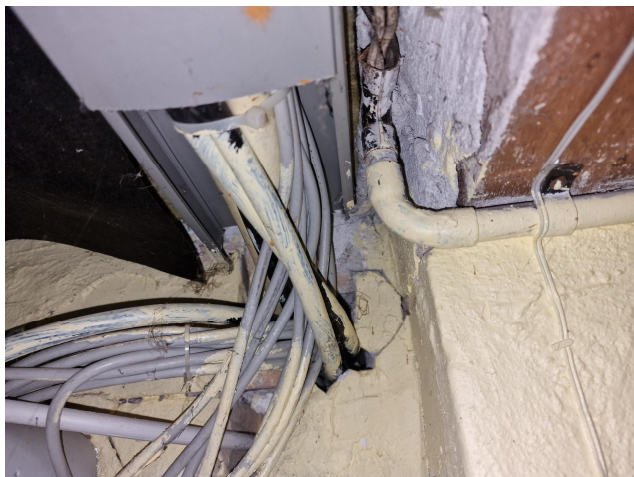
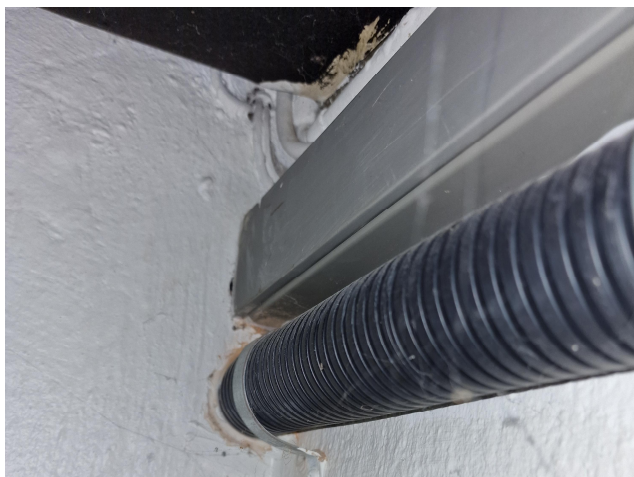
- Ejendommens etageadskillelse i kælderen er hovedsageligt skjult med efterisolering. Der ses i kælderrummene at der er monteret gipsbeklædning imellem etagebjælkerne. Synlige faldstamme gennemføringer er tættnede korrekt omkring rør generelt.
- Gennembrydninger op til stueetagen er generelt korrekt udført. Dog er der ved gennemføring i cykel kælder under opgang 49 konstateret at der omkring faldstamme er monteret flamingo som vurderes brandfarligt.
- Brandmanchet ved plastrør kunne ikke konstateres
- Brugsvand føres op i føringsrør. Der bør sikres med brandfuge i kælder imellem stigestreg og føringsrør
- Gennemførsel af elledninger i brandvægge er generelt ikke tættnede i gennemførslen

- Ejendommens gennemføringer igennem brandceller og sektioner er generelt udført korrekt, men der ses et enkelt sted hvor der er monteret flamingo omkring gennemførslen. Flamingoen anbefales fjernet af hensyn til brand og muligheden for besigtigelse af gennemførslen.

- Brugsvand føres op i føringsrør. Der bør sikres med brandfuge i kælder imellem stigestreg og føringsrør
- Ledningsgennemføring i brandsektioner at der ikke er udført brandsikring. Afhængig af mængden af kabler kan brandtæning udføres med brandskum, selvoppustelig forsegling eller lign. for at sikre mod brandspredning

Foto 1: Ledningsgennemførelse

Foto 2: Ledningsgennemførelse

- BR 2018 kap. 5, paragraf 114: Gennemføringer i brandadskillende bygningsdele skal udføres, så bygningsdelenes brandtekniske egenskaber ikke forringes.

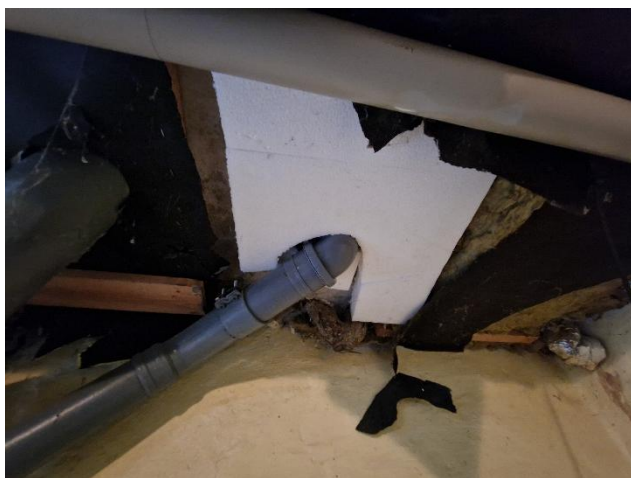
Foto 3: Brandfarligt materiale

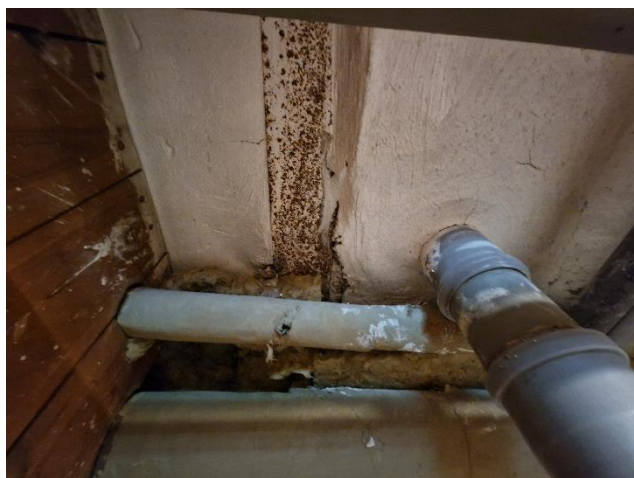
Foto 4: Støbt omkring gennemførelse

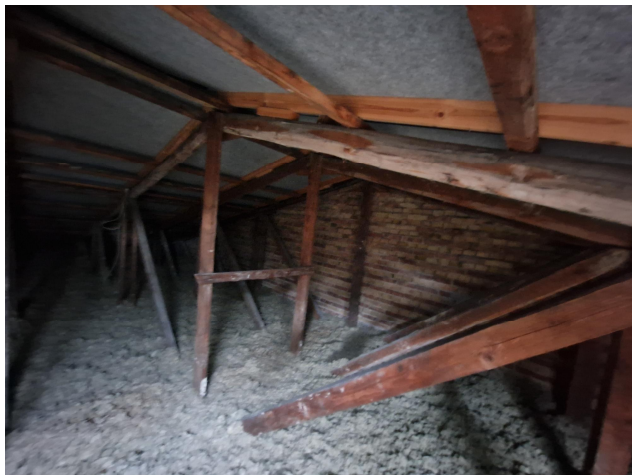
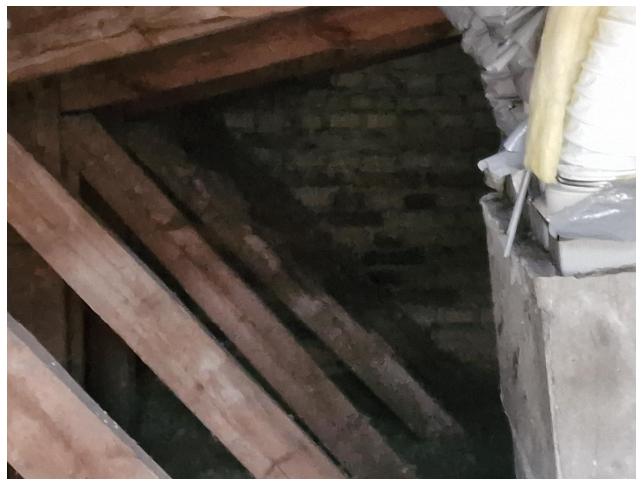
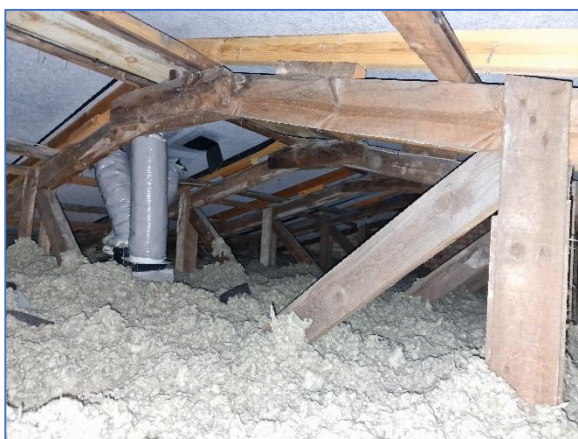
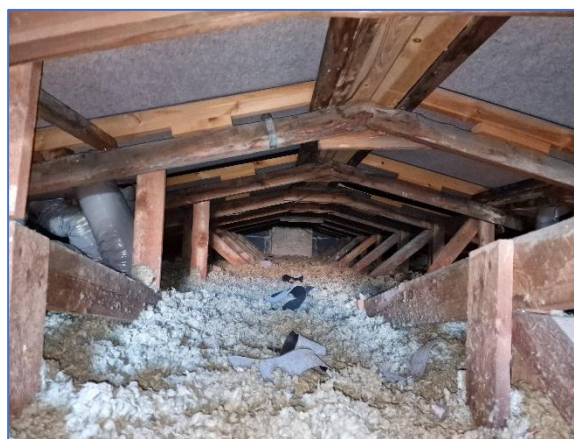
- Ejendommens tag for Stilledal 43-53 samt linde allé er renoveret i 2008 og er ikke udført med brandkam.
- Der ses af brandsektionsvæggene vægge føres op i tagrummet og det vurderes ud fra besigtigelsen at disse bryder undertaget. Det er pga. tagrummets opbygning med gangarealer ikke muligt at kommet tæt på brandsektionsvæggene
- Ejendommens tagrum er adskilt med brandsektioneringsvægge så de enkelte brandsektioner ikke overskrider 600m²
- Der er ikke udført brandkamserstatning, iht. DBI's vejledning af 2008 skal der udføres brandkamserstatning ved brandsektionsvægge. Tagrummet overstiger 600m², og der skal derved udføres minimum 1 brandkamserstatning.

- Ejendommen er udført uden brandkam. Loftsrum er opdelt i flere sektioner med adgang i opgang Stilledal 43, 47, 49, 53 og linde Allé 41. Der er ikke udført brandkamserstatning. Det kunne ikke konstateres om undertaget brydes af de brandadskillende vægge imellem brandsektioner på loftet som er udført som selvstændige brandceller, men det vurderes at brandsektionsvæggene er ført op til undersiden af teglene som følge af renovering i 2008. Der er ikke udført gipsinddækning på indvendig side. Der bør monteres gipsinddækning af spær 1m fra brandadskillelse på begge side af brand adskillelserne. Det overvejes at der etableres mulighed for besigtigelse af hele tagkonstruktionen i loftsrummene ved at forlænge gangbroen.

Foto 1: Tagrum

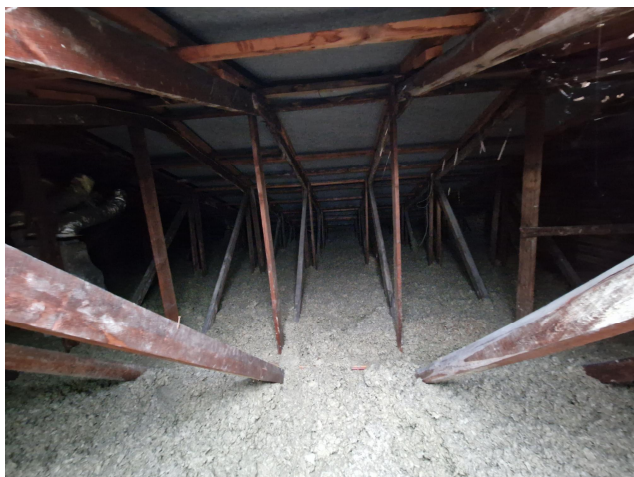
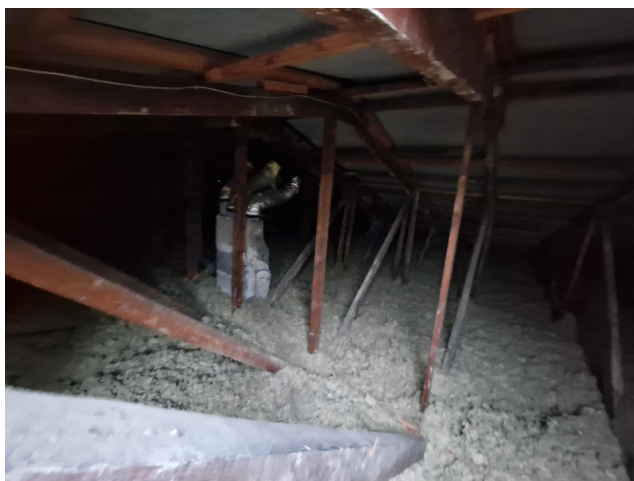
- Undertaget for Stilledal 35-41 er forventeligt udført som fast undertag for tagpaptag. Der er ikke for tagpaptaget etableret ovenlysvinduer.
- Opbygningen med undertag i banevare vurderes ok når loftsrummet ikke er udnyttede. Der ses at ejendommen er udført med et lille udhæng hvor tagfladen kan ventileres. Det kunne ikke på besigtigelsen konkluderes om ventilationsspalten er udført korrekt og overholder højde og længdekravet for at hindre/forsinke brandspredning. Tagkonstruktionerne for Stilledal 43-53 og linde allé 41-43 er renoveret i 2008 hvor undertag efterfølgende er fastgjort grundet larm som følge af ventileringen
Det vurderes at brandadskillelsen føres op og bryder undertaget korrekt. Der er ikke udført gipsinddækning på indvendig side. Der bør monteres gipsinddækning af spær 1m fra brandadskillelse på begge side af brandadskillelserne.

- Opbygningen med undertag i banevare vurderes ok når loftsrummet ikke er udnyttede. Der ses at ejendommen ikke er udført med et lille udhæng hvor tagfladen kan ventileres. Det kunne ikke på besigtigelsen konkluderes om ventilationsspalten er udført og såfremt denne er udført overholder højde og længdekravet for at hindre/forsinke brandspredning

Foto 1: Undertag

Foto 2: Undertag

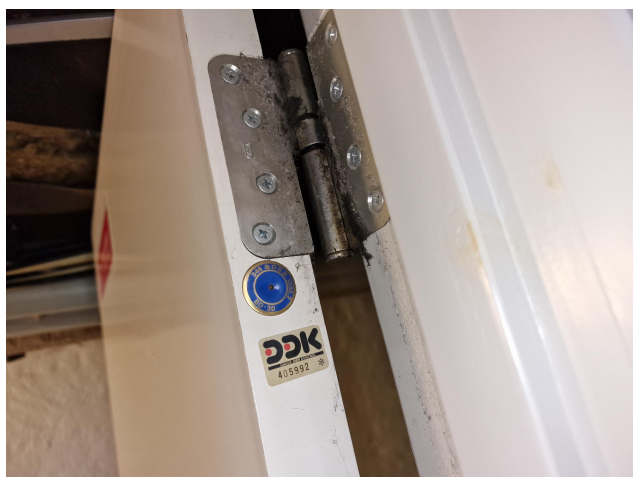
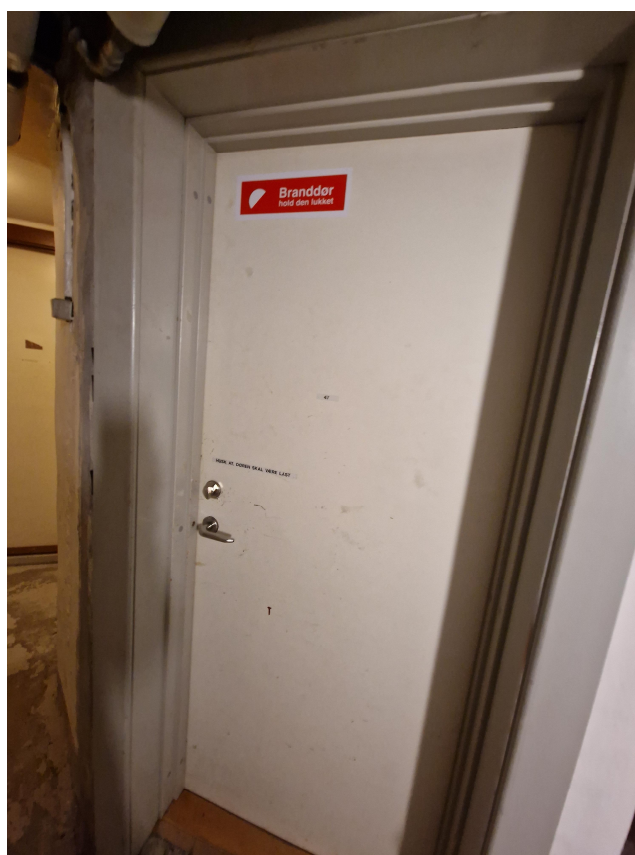
- Alle ejendommenes døre fra hovedtrapper til kælder er udført som BD30 døre. Dørene er monteret med dørpumpe som sikre at dørene automatisk lukker. Det vurderes at dette er godkendt forhold på opførelstidspunktet.
- I henhold til BR18 præ-accepterede løsninger for etageboligbyggeri skal døre fra fælles trapperum direkte til etage med kælderfunktion minimum være BD60 dør. Såfremt døre udskiftes skal de derfor skiftes til BD60 døre.
- Døre til lejligheder fremstår ikke som branddøre og disse overholder ikke nutidens krav, men vurderes som en lovligt godkendt forhold.
- Lemmen til tagrummet er ikke udført som en BD30 lem. Det kan overvejes at udskiftes disse til en bedre brandmodstandsevne.

- Foreningen har etableret BD30 døre fra kælder til trapperum. Brandvægge fremstår generelt i fint stand, dog er der steder hvor disse gennembrydes af tekniske installationer der ikke er brandtætne. Det anbefales at gennemføringer brandtættes for at sikre mod brand og røg. I henhold til nyeste brandkrav, skal kælderdøre såfremt at de i fremtiden udskiftes ændres til BD60 døre.
- Lejlighedsdøre på hovedtrapperne kan overvejes udskiftet til nye BD30 døre

Foto 1: BD30 dør

Foto 4: BD30 dør

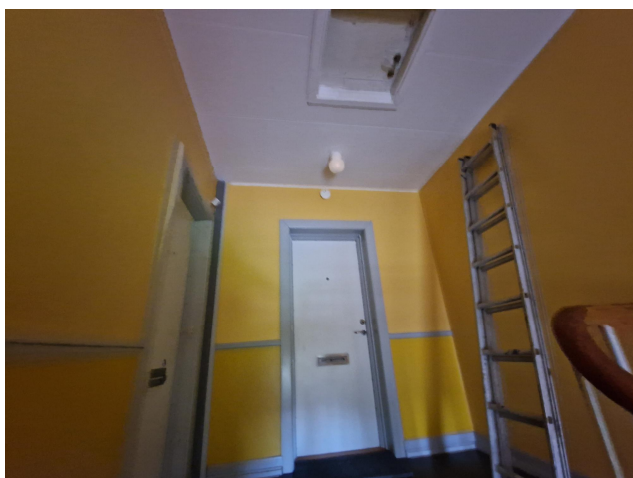
Foto 3: Loftlem

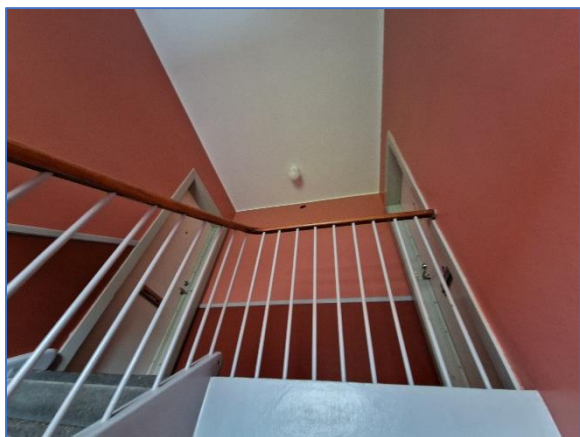
- Der forefindes brandalarmer i opgangene
- Enkelte steder er brandalarmerne faldet ned og skal genmonteres

- Ejendommen generelle installationer fremstår generelt i ok stand. Der ses at der på hovedtrapper er monteret røgalarmer. Røgalarmerne er tilsluttet batteri. På en enkelte hovedtrapper manglede der en røgalarm som bør eftergås.
- BR 2018 kap. 5, paragraf 82 stk. 6: Det sikres, at driften af byggeri sker på en sådan måde, at sikkerheden i tilfælde af brand er opretholdt i hele levetiden.
- BR 2018 kap. 5, paragraf 82 stk. 7: Det sikres, at konstruktioner, bygningsdele og brandtekniske installationer kontrolleres og vedligeholdes løbende, så sikkerheden i tilfælde af brand opretholdes i hele bygnings levetid.

Foto 1: Manglende brandalarm

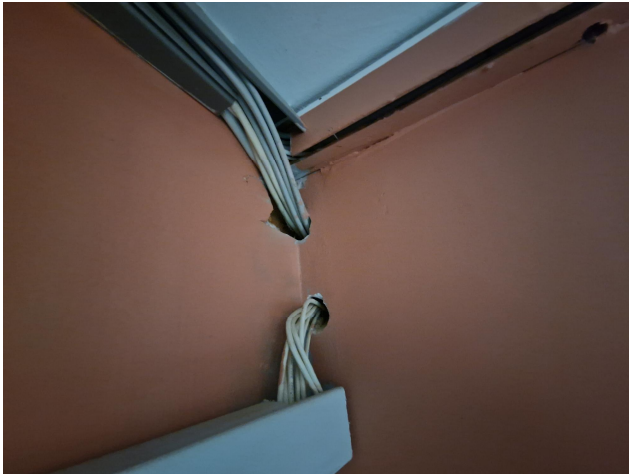
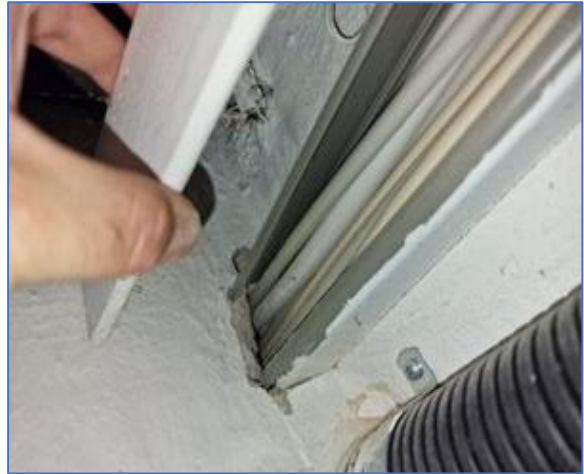
- Der ses generelt i kælder under Stilledal 35-41 at gennemføring af kabler fra kælderrum til trapperum og øvrige kælderrum ikke er brandtættnet i gennemførslen.

Foto 1: Ledningsgennemførelse

Foto 2: Ledningsgennemførelse

- Det anbefales at alle tekniske installationer der føres igennem brandsektioner/brandcellevægge gennemgås og brandsikres.

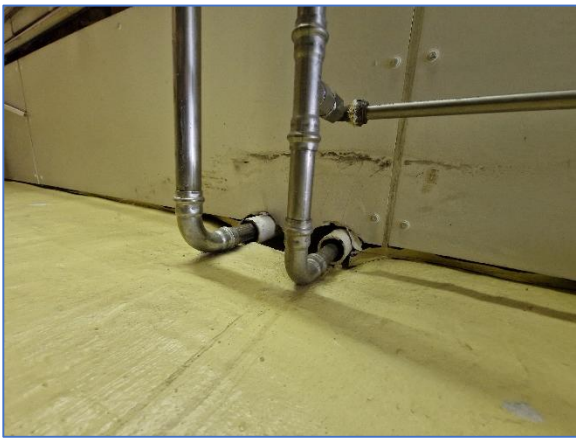
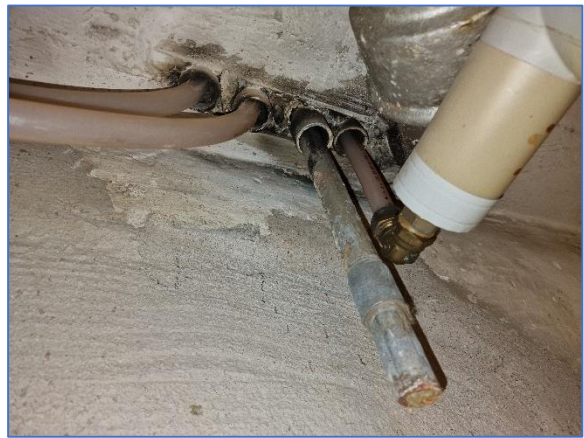
Foto 3: Gennemførelse af stigestreng

Foto 4: Gennemførelse af stigestreng

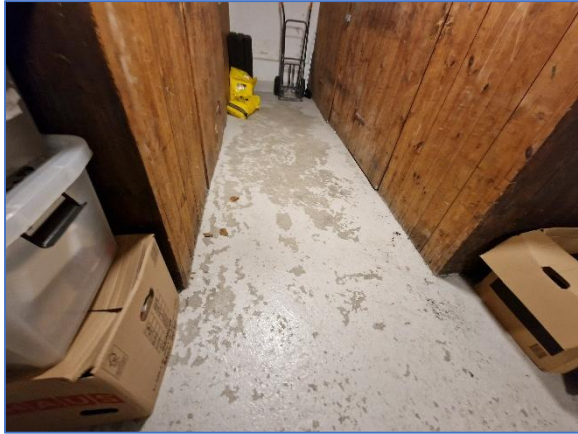
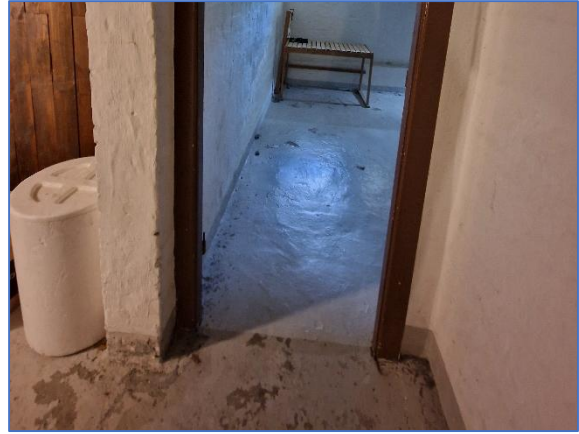
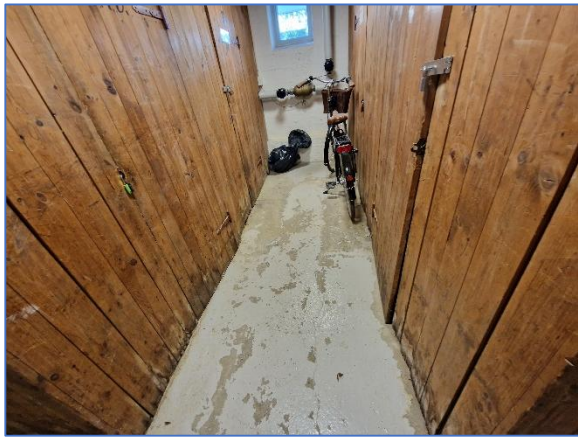
- Der ses generelt at opmagasinering af indbo og inventar forfindes i beboernes individuelle kælderrum.
- Enkelte kælderområder omkring Stilledal 35 og Stilledal 45 kunne der konstateres opmagasinering i fællesarealerne i kælderen.
- Der opbevares ikke indbo mv. på hovedtrapperne
- Varmecentralen er generelt friholdt for opmagasinering, men der ses støvsuger samt papkasser med materialer fra altanudskiftningen.
- Loftetagen er ikke udnyttede og bruges ikke til opbevaring.

Foto 1: Opmagsinering

Foto 2: Opmagsinering

Foto 3: Opmagsinering

- Der ses generelt ikke et problem med opmagasinering i fællesarealerne. Det kan dog anbefales at foreningen minder beboerne om at der ikke må opmagasineres inventar, indbo mv. i ejendommens flugtveje og fællesarealer.

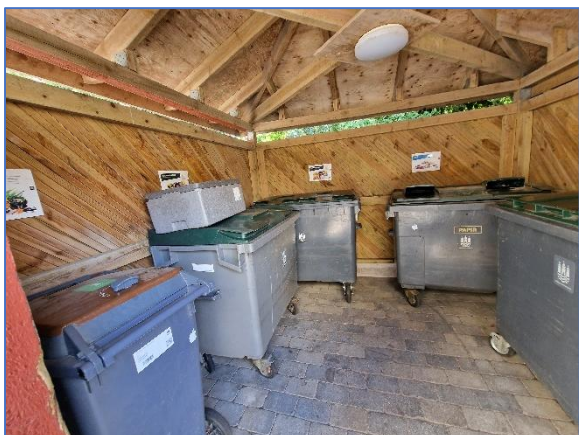
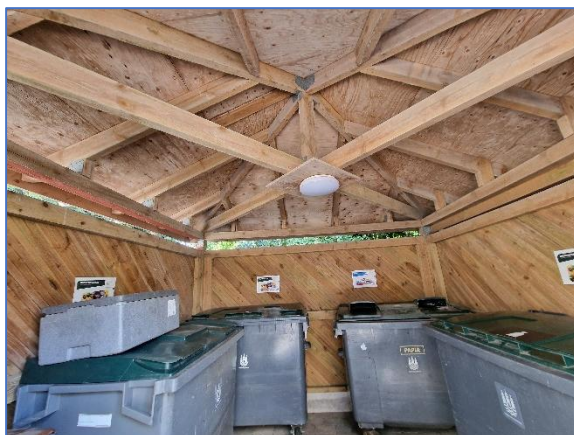
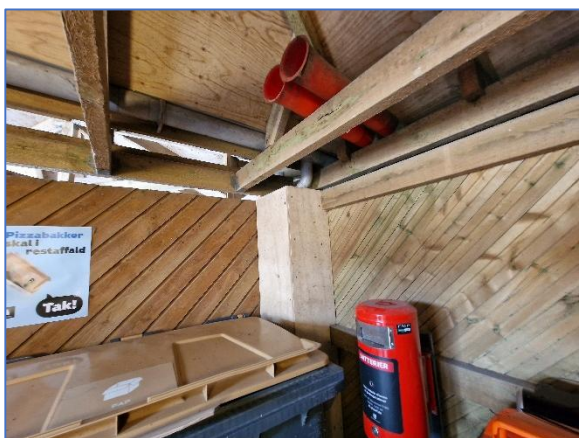
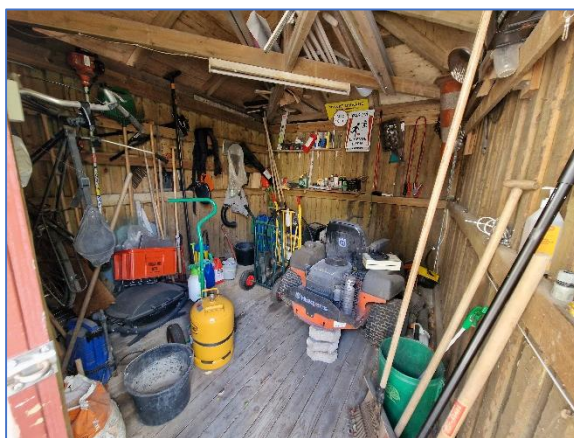
- Ejendommens affald og materialeskur i gården er udført som trækonstruktion. Skurene er placeret væk fra ejendommen. Der ses i materialeskuret at der opbevares en gasflaske ligesom at der også opbevares brandslukningsudstyr. Det vurderes ikke at der er en øget brandbelastning og at placeringen er den ud fra forholdene mest hensigtsmæssige.
- Det vurderes at afstand fra skraldeskur til ejendommen er over 5m

Foto 1: Affaldsskur

Foto 2: Affaldsskur

Foto 3: Affaldsskur

Foto 4: Vicevært skur i forlængelse af affaldsskur
