Vedligeholdelsesplan AB Damsøvænget

September 2023

Version 02

Navn:	AB Damsøvænget
Adresse:	Stilledal 35-53 og Linde Allé 41-43 2720 Vanløse
Administrator:	Ejendomsadministrationen Andelsbo
Matr.nr.:	3159
Ejendommen er opført i:	1939
Antal etager:	3-4 etager, kælder og loftrum
Antal opgange:	12 hovedtrapper og 0 køkkentrapper
Samlet boligareal:	5097 m ²
Antal boliger:	80
Antal erhverv:	1
Opvarmning:	Fjernvarme
SAVE-værdi (bevaringsværdi):	4
Energimærkning:	Klasse "D" (EMO-nr.: 311226630)

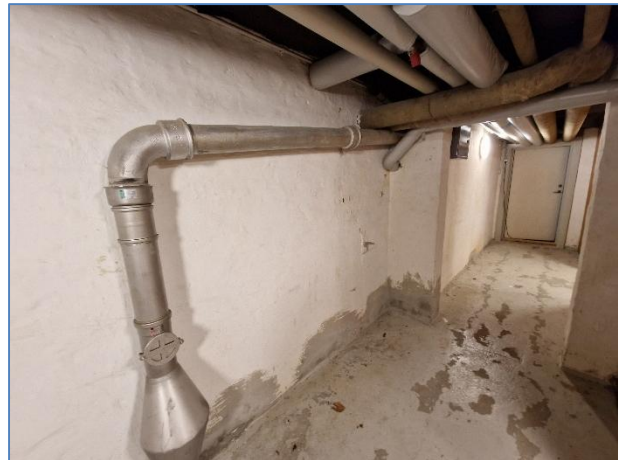
Foto 2: Kældergulv

Kældergulvet er fuldstøbt betongulv med epoxy. Der ses normal slitage på gulvet. I kælderen under opgang 47 er der konstateret vandindtrængen. Nedløb er undersøgt og der kunne ikke her konstateres tegn på utætheder. Det vurderes at vandindtrængen formodentligt skyldes opstigende grundfugt ifm. kraftige regnskyl. Kælderrum bør fjernes hvorefter dette kan undersøges nærmere.

Der afsættes beløb til udbedring af murværk i fyrrum. I forbindelse med nedtagningen af kælderrum under opgang 49 bør omfanget af en eventuel udbedring undersøges før denne kan prissættes.

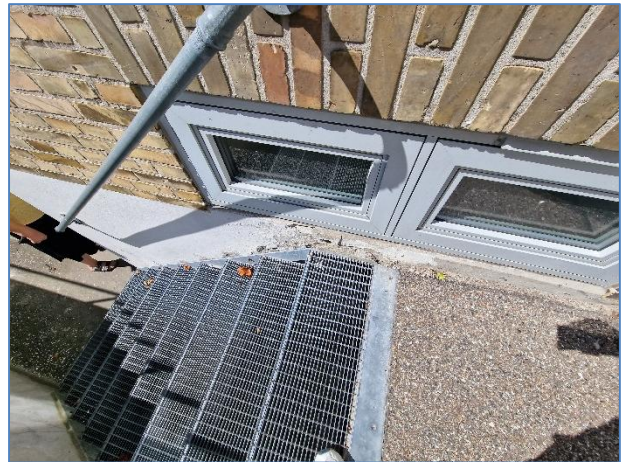
Foto 2: Sokkel mod gård

Ejendommen har lav sokkel på både gade- og gårdside. Der ses områder hvor sokkelpudsen falder af. Det bør overvejes at udføre partielle reparationer af sokkelpudsen mod gård. Mod gade er der ikke etableret sokkelpuds hvilket øger risikoen for udvasket fuger og beskadiget murværk nær terræn. Der ses steder hvor fugerne fremstår udvasket. Det kan anbefales at få etableret en pudset sokkel til at beskytte det nederste murværk.

Der afsættes beløb til partiel udbedring af sokkelpuds. Der afsættes ligeledes beløb til partiel renovering af murværk. En partiel omfatter udbedring af revner og omfugning. I samme ombæring undersøges bærejern omkring vinduer og karnapper såfremt der konstateres revner eller tegn på tæring.

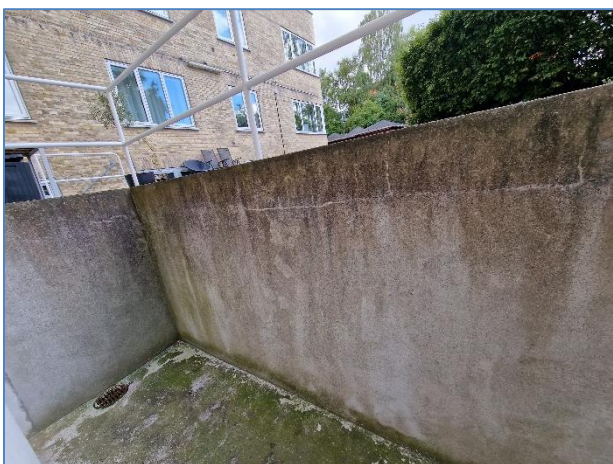
Kældertrapper er udført som ståltrapper. Trapperne fremstår generelt i ok stand og værn til kældertrapper fremstår nymalet i hvid. Der kan ved trappenedgangene ses partiel pudsafskalling mod murværk ligesom der er konstateret revner omkring trappevæggene. Der ses enkelte steder opfugtning. Det kan anbefales at partielt istandsætte kældertrapper for at undgå at revnerne udvider sig og skaderne forværres.

Foto 5: Kældernedgang

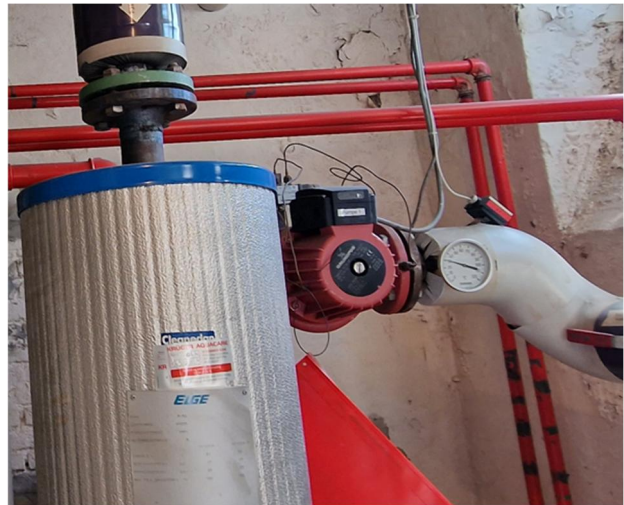
Foto 2: Pumper af ældre dato

Udskiftning af pumper

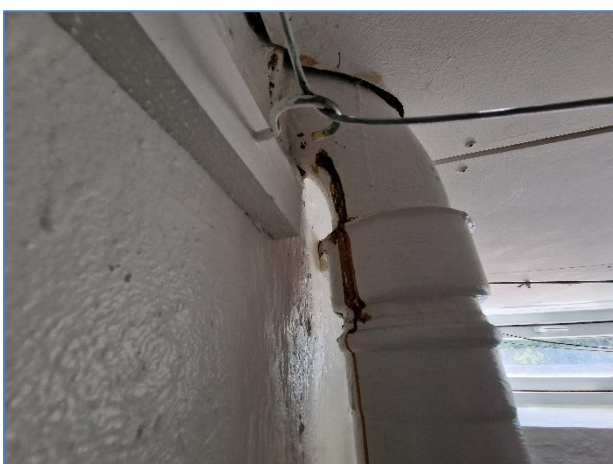
Foto 5: Tegn på tæring

Ejendommens faldstammer er partielt renoveret og der ses både støbejerns samt pvc afløb. Faldstammerne fremstår generelt i ok stand, men der ses at der på de originale støbejernsfaldstammer er begyndende rustudtræk og tæring på disse. Der må forventes at der inden for nærmere fremtidig vil være nødvendigt at igangsætte udskiftning af disse.

Dele af foreningens faldstammer er partielt udskiftet og det er derfor ikke sikkert det er rentabelt at lave en komplet udskiftning af alle lodrette faldstammer. Det kan overvejes at lave partielle udskiftninger eller alternativt strømpeføring for at sikre at der i fremtiden ikke opstår utætheder. Der er i den ene besigtiget lejlighed konstateret rustudtræk omkring sammenkoblingen af faldstammerør.

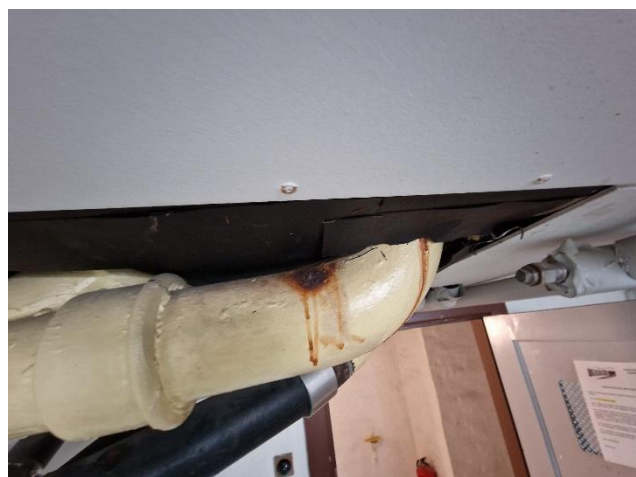
Foto 6: Tegn på tæring

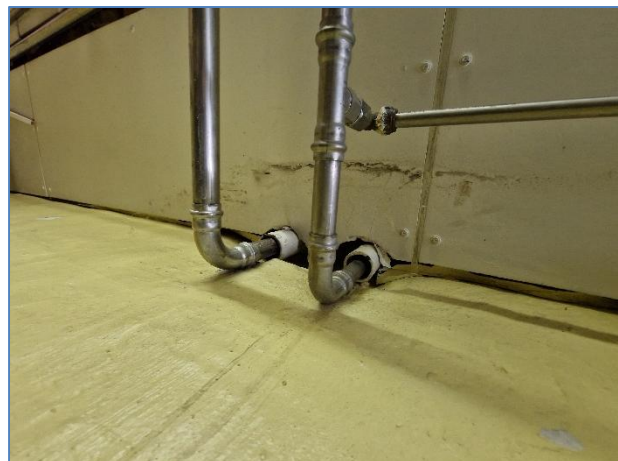
Foto 4: Utætheder på vandinstallationer

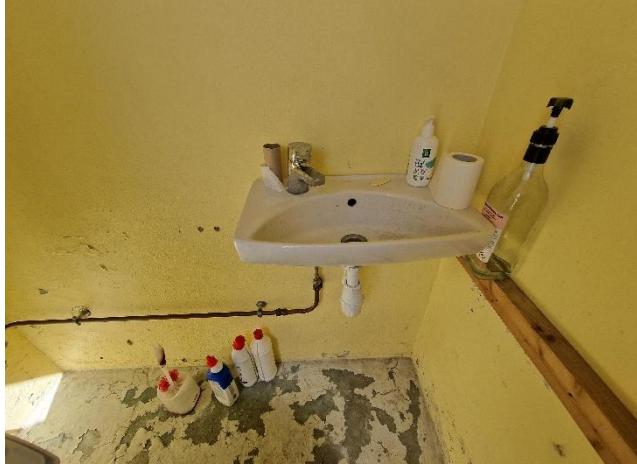
Foto 6: Sammenblandede rørmaterialer -
gårdtoilet har kobberør

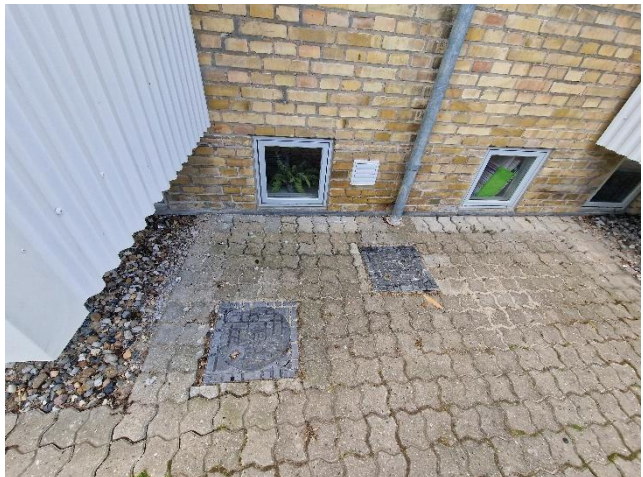
Foto 6: Potentielt lille fald ind mod ejendom

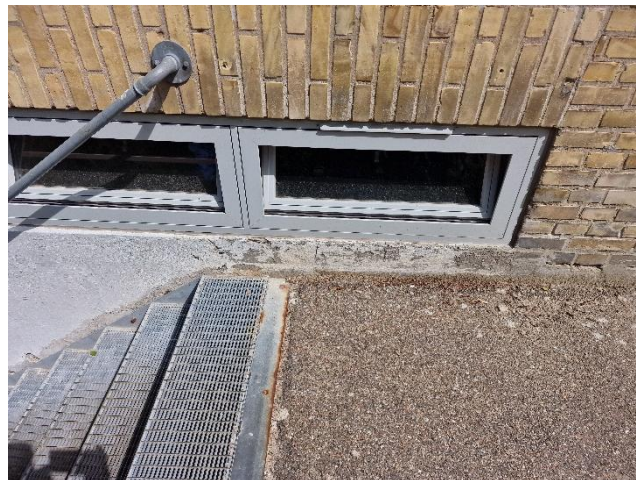
Foto 2: Ingen opkant ved kældernedgange

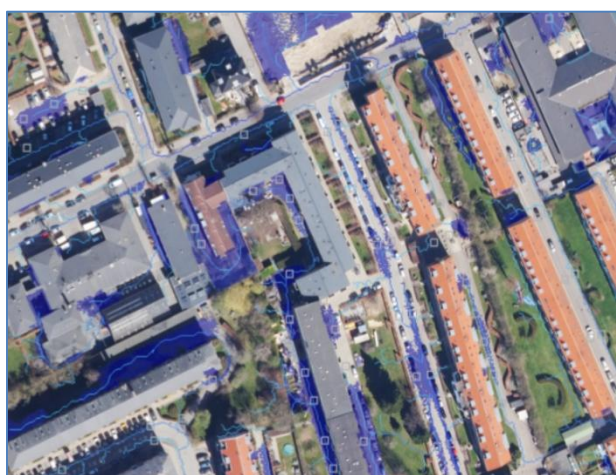
Foto 5: Risiko for oversvømmelse ved kraftig regn

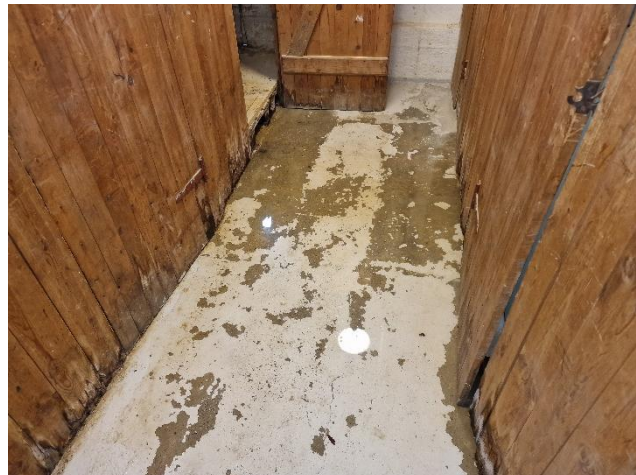
Foto 6: Vandindtrængen i kælder ved større regnskyll
