A/B Damsøvænget
Stilledal 35-53, Linde Allé 41-43
2720 Vanløse
Att.: Bente Hansen

13. november 2023

Vedr.: Besigtigelse af visuelle brandforhold på ejendommen

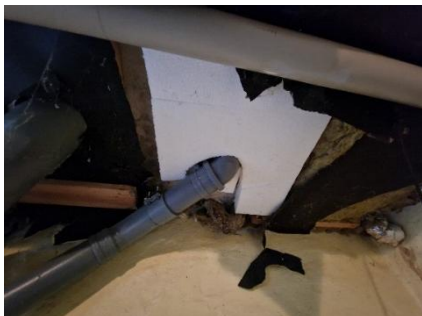
- Ejendommens etageadskillelse i kælderen er hovedsageligt skjult med efterisolering. Der ses i kælderrummene at der er monteret gipsbeklædning imellem etagebjælkerne. Synlige faldstamme gennemføringer er tættnede korrekt omkring rør generelt.
- Gennembrydninger op til stueetagen er generelt korrekt udført. Dog er der ved gennemføring i cykel kælder under opgang 49 konstateret at der omkring faldstamme er monteret flamingo som vurderes brandfarligt.
- Brandmanchet ved plastrør kunne ikke konstateres
- Brugsvand føres op i føringsrør. Der bør sikres med brandfuge i kælder imellem stigestreg og føringsrør
- Gennemførsel af elledninger i brandvægge er generelt ikke tættnede i gennemførslen

- Brugsvand føres op i føringsrør. Der bør sikres med brandfuge i kælder imellem stigestreg og føringsrør
- Ledningsgennemføring i brandsektioner at der ikke er udført brandsikring. Afhængig af mængden af kabler kan brandtæning udføres med brandskum, selvoppustelig forsegling eller lign. for at sikre mod brandspredning

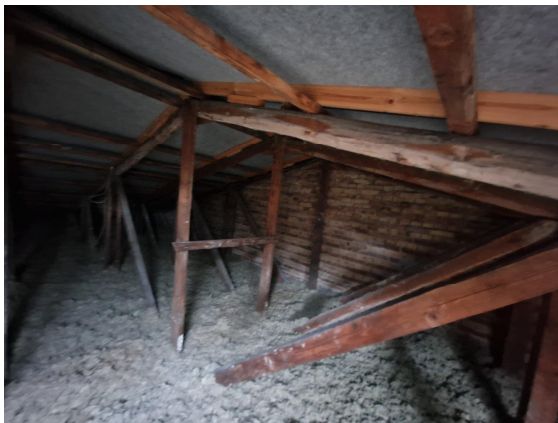
- Ejendommens tag for Stilledal 43-53 samt linde allé er renoveret i 2008 og er ikke udført med brandkam.
- Der ses af brandsektionsvæggene vægge føres op i tagrummet og det vurderes ud fra besigtigelsen at disse bryder undertaget. Det er pga. tagrummets opbygning med gangarealer ikke muligt at kommet tæt på brandsektionsvæggene
- Ejendommens tagrum er adskilt med brandsektioneringsvægge så de enkelte brandsektioner ikke overskrider 600m²
- Der er ikke udført brandkamserstatning, iht. DBI's vejledning af 2008 skal der udføres brandkamserstatning ved brandsektionsvægge. Tagrummet overstiger 600m², og der skal derved udføres minimum 1 brandkamserstatning.

- Ejendommen er udført uden brandkam. Loftsrum er opdelt i flere sektioner med adgang i opgang Stilledal 43, 47, 49, 53 og linde Allé 41. Der er ikke udført brandkamserstatning. Det kunne ikke konstateres om undertaget brydes af de brandadskillende vægge imellem brandsektioner på loftet som er udført som selvstændige brandceller, men det vurderes at brandsektionsvæggene er ført op til undersiden af teglene som følge af renovering i 2008. Der er ikke udført gipsinddækning på indvendig side. Der bør monteres gipsinddækning af spær 1m fra brandadskillelse på begge side af brand adskillelserne. Det overvejes at der etableres mulighed for besigtigelse af hele tagkonstruktionen i loftsrummene ved at forlænge gangbroen.

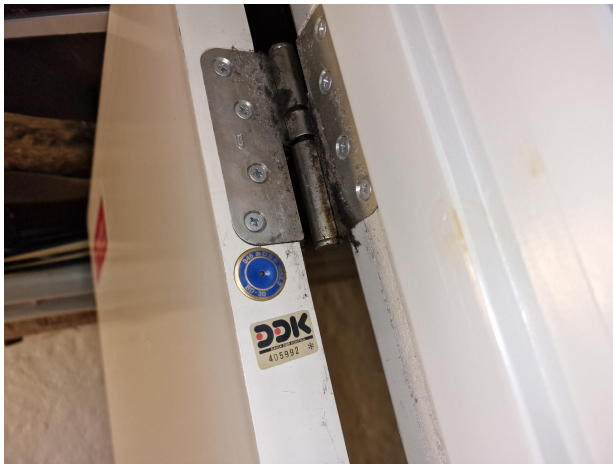
- Alle ejendommenes døre fra hovedtrapper til kælder er udført som BD30 døre. Dørene er monteret med dørpumpe som sikre at dørene automatisk lukker. Det vurderes at dette er godkendt forhold på opførelstidspunktet.
- I henhold til BR18 præ-accepterede løsninger for etageboligbyggeri skal døre fra fælles trapperum direkte til etage med kælderfunktion minimum være BD60 dør. Såfremt døre udskiftes skal de derfor skiftes til BD60 døre.
- Døre til lejligheder fremstår ikke som branddøre og disse overholder ikke nutidens krav, men vurderes som en lovligt godkendt forhold.
- Lemmen til tagrummet er ikke udført som en BD30 lem. Det kan overvejes at udskiftes disse til en bedre brandmodstandsevne.

- Foreningen har etableret BD30 døre fra kælder til trapperum. Brandvægge fremstår generelt i fint stand, dog er der steder hvor disse gennembrydes af tekniske installationer der ikke er brandtætne. Det anbefales at gennemføringer brandtættes for at sikre mod brand og røg. I henhold til nyeste brandkrav, skal kælderdøre såfremt at de i fremtiden udskiftes ændres til BD60 døre.
- Lejlighedsdøre på hovedtrapperne kan overvejes udskiftet til nye BD30 døre

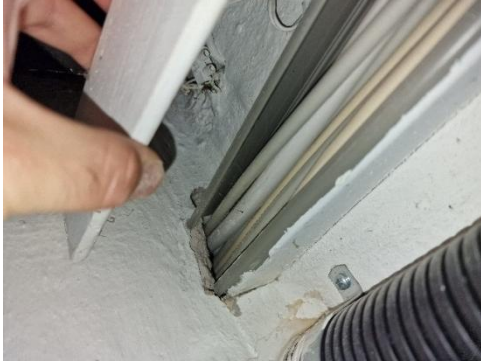
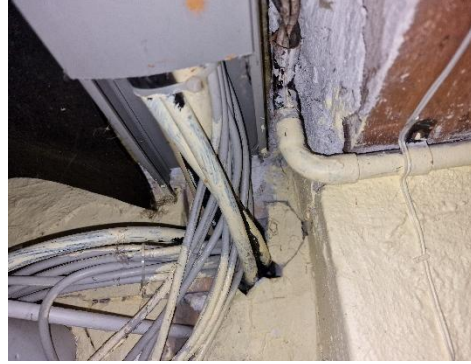
- Der ses generelt i kælder under Stilledal 35-41 at gennemføring af kabler fra kælderrum til trapperum og øvrige kælderrum ikke er brandtættnet i gennemførslen.

- Det anbefales at alle tekniske installationer der føres igennem brandsektioner/brandcellevægge gennemgås og brandsikres.

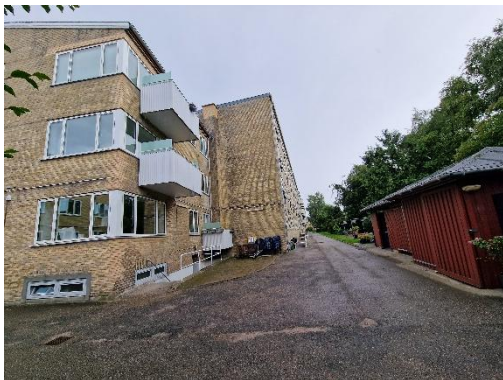
- Ejendommens affaldscontainere og materialeskur er udført som trækonstruktion og er placeret med afstand til nærmeste bygninger og fremstår som et selvstændigt skraldeskur
- Cykler og barnevogne opbevares i kælderlokaler
- Adgangsveje i gård er friholdte fra inventar, legetøj og plantekasser mv.

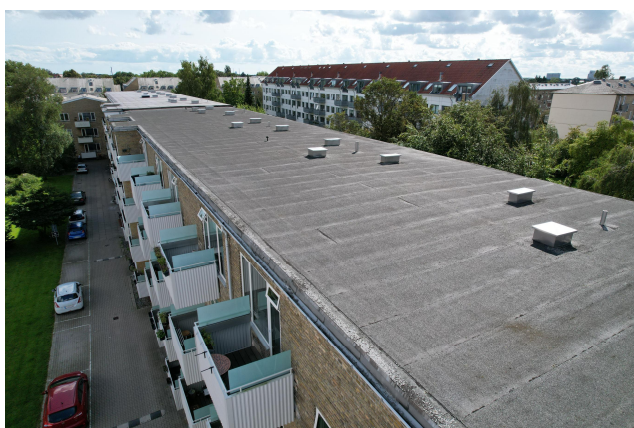
Foto 3: Tagpap tag

- Undertaget for Stilledal 35-41 er forventeligt udført som fast undertag for tagpaptag. Der er ikke for tagpaptaget etableret ovenlysvinduer.
- Opbygningen med undertag i banevare vurderes ok når loftsrummet ikke er udnyttede. Der ses at ejendommen er udført med et lille udhæng hvor tagfladen kan ventileres. Det kunne ikke på besigtigelsen konkluderes om ventilationsspalten er udført korrekt og overholder højde og længdekravet for at hindre/forsinke brandspredning. Tagkonstruktionerne for Stilledal 43-53 og linde allé 41-43 er renoveret i 2008 hvor undertag efterfølgende er fastgjort grundet larm som følge af ventileringen
Det vurderes at brandadskillelsen føres op og bryder undertaget korrekt. Der er ikke udført gipsinddækning på indvendig side. Der bør monteres gipsinddækning af spær 1m fra brandadskillelse på begge side af brandadskillelserne.

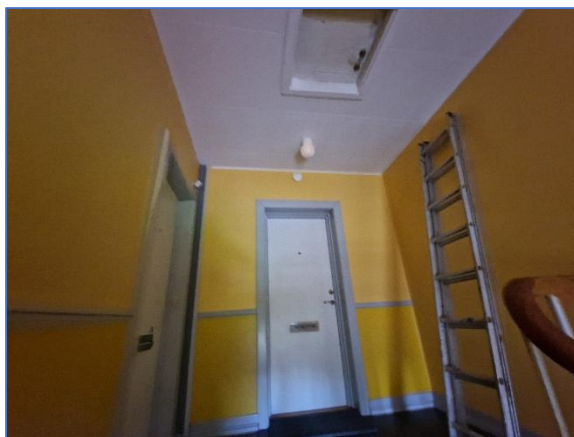
Foto 2: Brandalarm

- Der forefindes brandalarmer i opgangene
- Enkelte steder er brandalarmerne faldet ned og skal genmonteres
