Vedligeholdelsesplan AB Damsøvænget

September 2023

Version 02

Navn:	AB Damsøvænget
Adresse:	Stilledal 35-53 og Linde Allé 41-43 2720 Vanløse
Administrator:	Ejendomsadministrationen Andelsbo
Matr.nr.:	3159
Ejendommen er opført i:	1939
Antal etager:	3-4 etager, kælder og loftrum
Antal opgange:	12 hovedtrapper og 0 køkkentrapper
Samlet boligareal:	5097 m ²
Antal boliger:	80
Antal erhverv:	1
Opvarmning:	Fjernvarme
SAVE-værdi (bevaringsværdi):	4
Energimærkning:	Klasse "D" (EMO-nr.: 311226630)

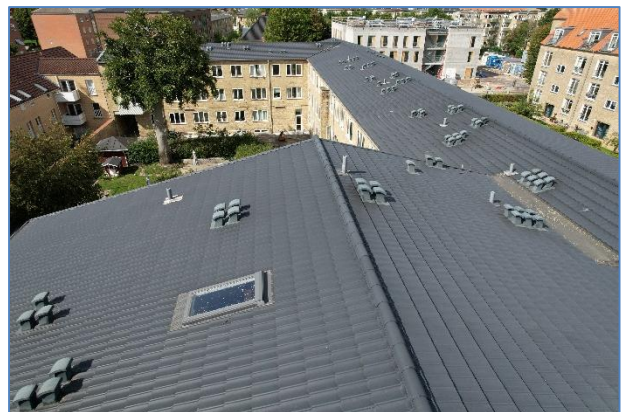
Foto 2: Udluftninger på skråtag

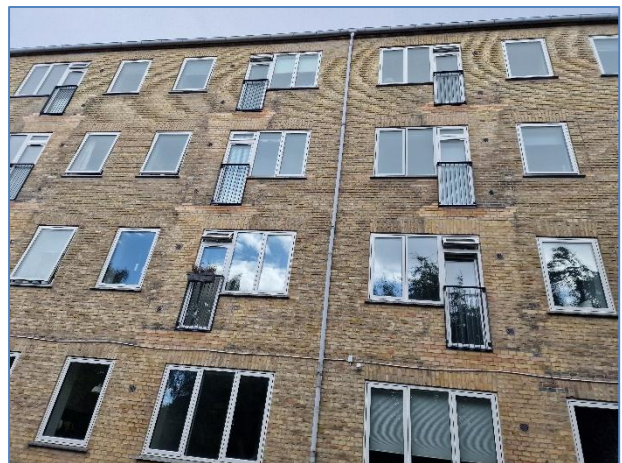
Foto 4: Murværk mod gård, partielt udbedret ved franske altanpartier

Ejendommens gade og gårdfacade er opbygget med gulbrune mursten og grå fuge som blank mur. Der har været partielle reparationer med hhv. KC-og Cement mørtel. I forbindelse med vinduesprojektet har der været partiel om muring af brystningspartier ved franske altandøre pga. tilstanden på murværket samt enkelte sætningsrevner omkring rustne bærejern/søjler. Det forventes at der i fremtiden vil komme lignende skader omkring indmuret bærejern i murværket. Murværket er generelt i ok stand, men der er områder hvor dette fremstår porøst og i mindre god stand. Der må i fremtiden overvejes at udføre partiel renovering af murværket hvor bærejern ligeledes eftergås partielt, og hvor de værste skader tages først. Sålænke under vinduerne er udskiftet til præstøbte sålbænke i lys grå.

Der afsættes beløb til partiel udbedring af sokkelpuds. Der afsættes ligeledes beløb til partiel renovering af murværk. En partiel omfatter udbedring af revner og omfugning. I samme ombæring undersøges bærejern omkring vinduer og karnapper såfremt der konstateres revner eller tegn på tæring.

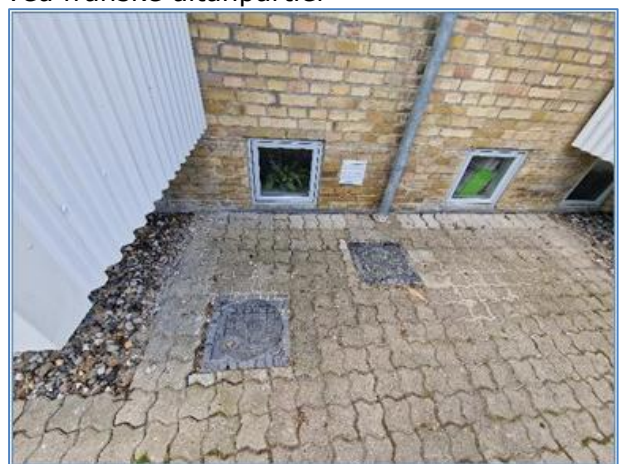
Tagrender og nedløb for tagkonstruktionen med fladt tag er udført som pvc for den resterende del er tagrender og nedløb udført i zink. Der er ikke under besigtigelsen konstateret tydelige skader på disse. I fremtiden kan det overvejes at PVC-nedløb skiftes til zink, dette bør ske ifm. en eventuel tagudskiftning. Hvis der konstateres skader, bør disse udbedres partielt.

Foto 6: Tagnedløb og regn brønd

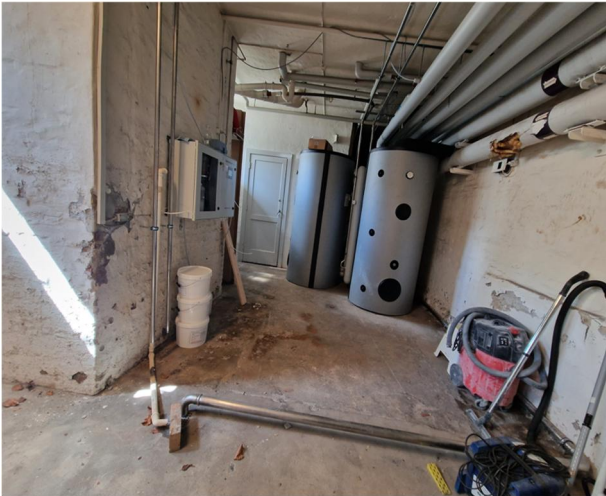
Foto 1: Varmecentral i sin helhed

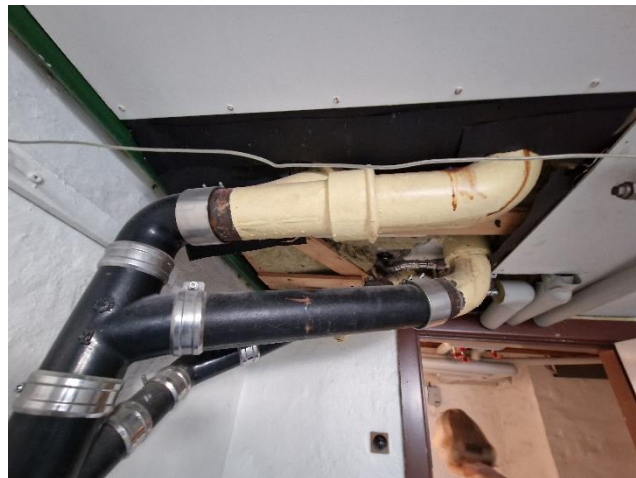
Foto 2: Faldstamme i kælder

Ejendommens faldstammer er partielt renoveret og der ses både støbejerns samt pvc afløb. Faldstammerne fremstår generelt i ok stand, men der ses at der på de originale støbejernsfaldstammer er begyndende rustudtræk og tæring på disse. Der må forventes at der inden for nærmere fremtidig vil være nødvendigt at igangsætte udskiftning af disse.

Dele af foreningens faldstammer er partielt udskiftet og det er derfor ikke sikkert det er rentabelt at lave en komplet udskiftning af alle lodrette faldstammer. Det kan overvejes at lave partielle udskiftninger eller alternativt strømpeføring for at sikre at der i fremtiden ikke opstår utætheder. Der er i den ene besigtiget lejlighed konstateret rustudtræk omkring sammenkoblingen af faldstammerør.

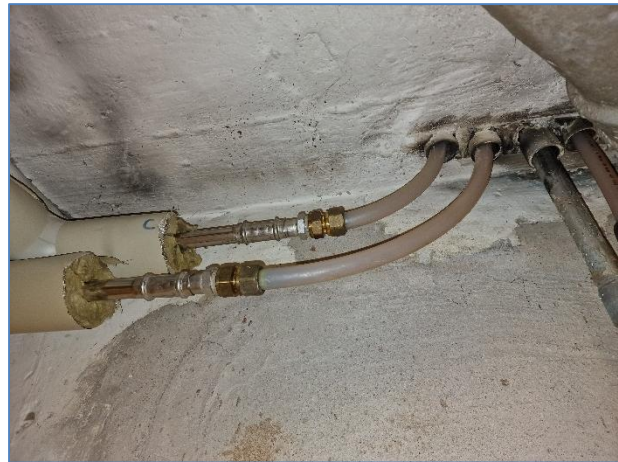
Foto 2: Fordelingsledninger i kælder

Ejendommen har tidligere fået foretaget en udskiftning af eksisterende brugsvandsrør til nye. Brugsvandet er udført i rustfrit stålør og føres hovedsageligt isoleret i kælderen. Der er ikke under besigtigelsen konstateret skader eller tegn på tæring. Der er ikke generelt konstateret sammenblandet rørmateriale under besigtigelsen, men foreningen bør være opmærksom på at der benyttes rustfrit stål såfremt dele af installationen skal udskiftes. Ved gårdtoiletet ses der kobberør frem til håndvasken, dette er ikke kritisk ift. spændingsrækken, men det anbefales udskiftet til rustfrit stål såfremt det i fremtiden udskiftes. I varmecentralen er brugsvandsledninger isoleret mod varmetab. Installationerne fremstår i god stand og af nyere dato, og der anbefales derfor ikke yderligere.

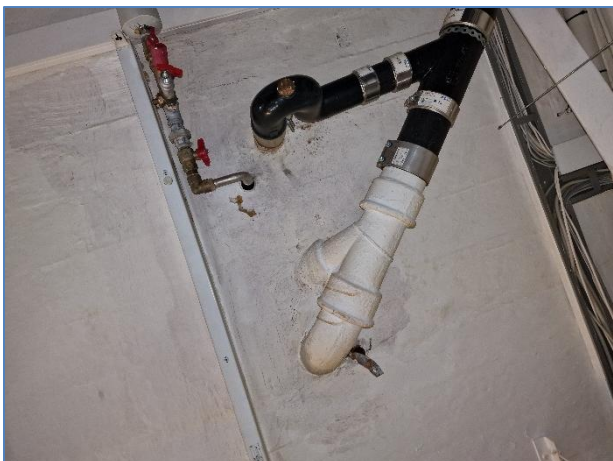
Foto 3: Styringsventiler i kælder

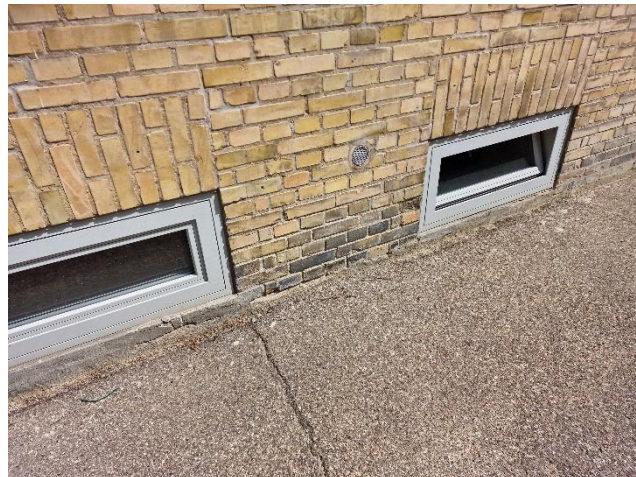
Foto 4: Kældervinduer placeret over terræn
