Vedligeholdelsesplan AB Damsøvænget

September 2023

Version 02

Navn:	AB Damsøvænget
Adresse:	Stilledal 35-53 og Linde Allé 41-43 2720 Vanløse
Administrator:	Ejendomsadministrationen Andelsbo
Matr.nr.:	3159
Ejendommen er opført i:	1939
Antal etager:	3-4 etager, kælder og loftrum
Antal opgange:	12 hovedtrapper og 0 køkkentrapper
Samlet boligareal:	5097 m ²
Antal boliger:	80
Antal erhverv:	1
Opvarmning:	Fjernvarme
SAVE-værdi (bevaringsværdi):	4
Energimærkning:	Klasse "D" (EMO-nr.: 311226630)

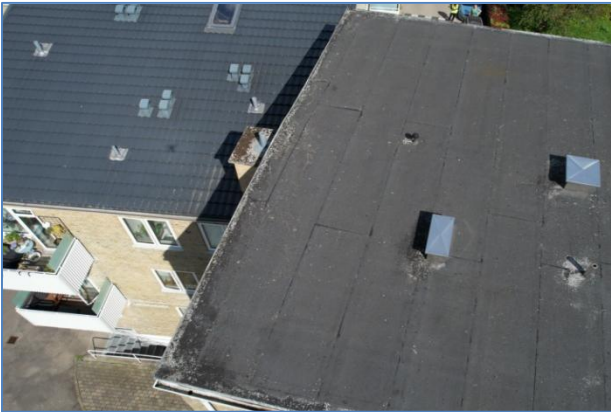
Foto 1: Taget i sin helhed

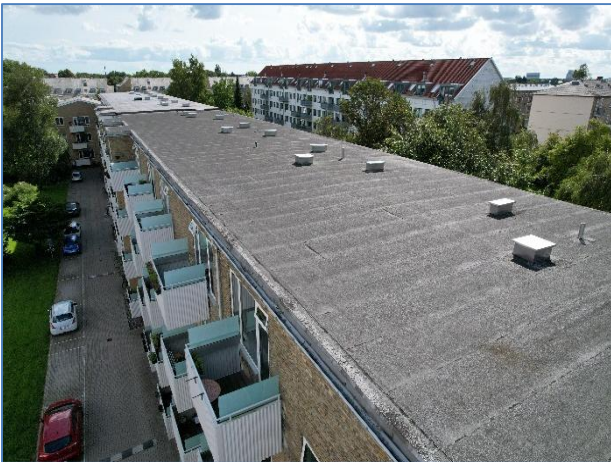
Foto 3: Tagpap tag

Tagpaptaget fremstår generelt af ældre dato, men der er under besigtigelsen ikke konstateret større lunger eller skader. Der ses stadig skifferbelægning i overfladen, men omkring tagfoden kan der ses områder hvor tagpappen fremstår slidt. Der forventes at tagpappen har en restlevetid på 5-10år hvis det løbende overvåges og vedligeholdes. I forbindelse med en eventuel fremtidig udskiftning kan det overvejes at etablere ovenlysvinduer ved trappeopgangene således at fremtidig adgang også muliggøres. Der er ikke adgang til de flade tag via foreningen. Dog vurderes det at der kan skaffes adgang via naboforeningens tagvinduer. Enkelte steder fremstår inddækningen løs.

Renoveringsomkostninger	Årstal/beløb i 1.000 kr. ekskl. Moms (2023-priser)									
	2023	2024	2025	2026	2027	2028	2029	2030	2031	2032
Udskiftning af tagpap tag						1.400				
Driftsomkostninger										
Årlig drift/service	0	20	0	20	0	20	0	20	0	20

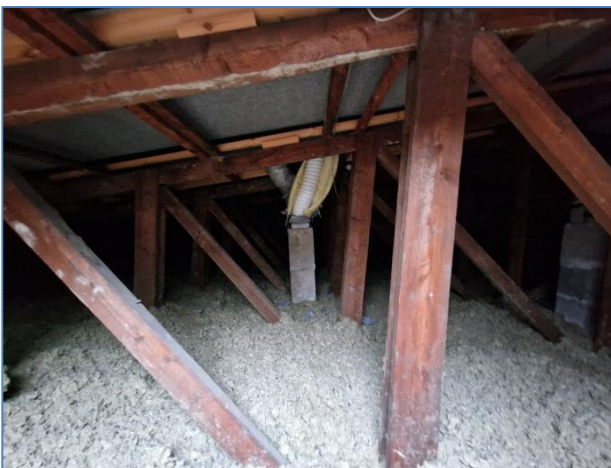
Foto 5: Tag – indvendigt

Den resterende ejendommens tagkonstruktion er udført med et saddetag beklædt med sorte ståltegl, denne del af taget er nyetableret i 2008 og fremstår i fin stand. Loftrummet er isoleret med granulat mod beboelse. Tagrummet er opdelt med brand adskillelsesvæg, som dækker over 2 opgange, der er adgang via loftlem på hovedtrapperne. Der er undertag som banevare og generelt fremstår taget som tæt. Der forventes ikke yderligere større arbejder på saddeltaget i de næste 10 år. Dog anbefales det at tilstanden løbende overvåges og skader udbedres hvis de konstateres.

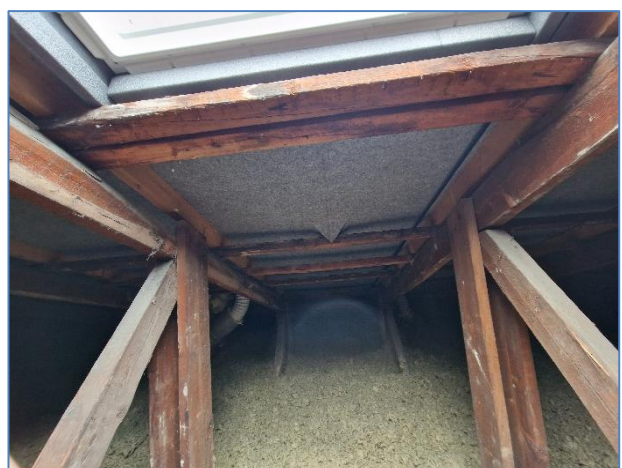
Foto 6: Undertag- banevare

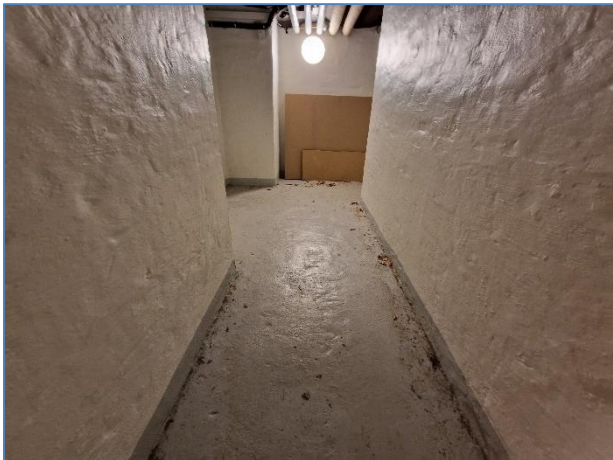
Foto 1: Kældervægge

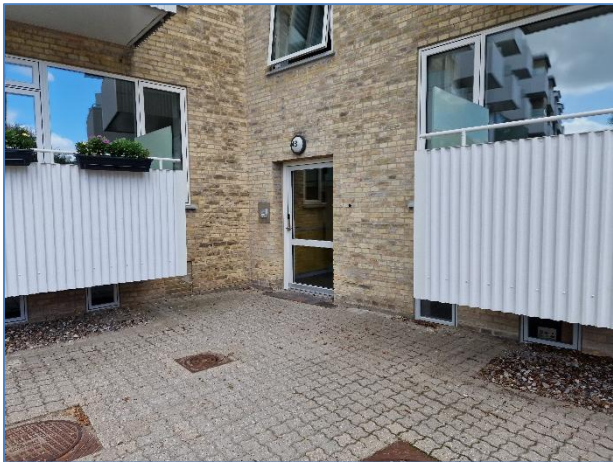
Foto 1: Sokkel mod gade

Der afsættes beløb til partiel udbedring af sokkelpuds. Der afsættes ligeledes beløb til partiel renovering af murværk. En partiel omfatter udbedring af revner og omfugning. I samme ombæring undersøges bærejern omkring vinduer og karnapper såfremt der konstateres revner eller tegn på tæring.

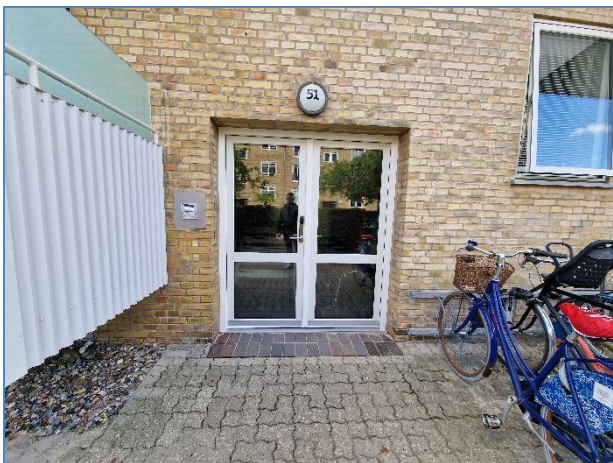
Foto 3: Trappetrin ved indgange

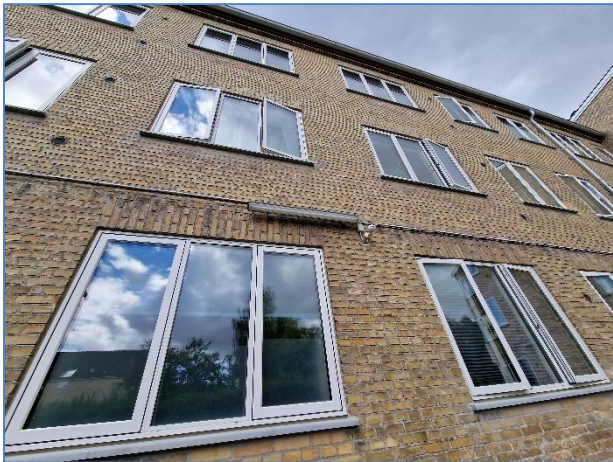
Foto 1: Vindue til bolig

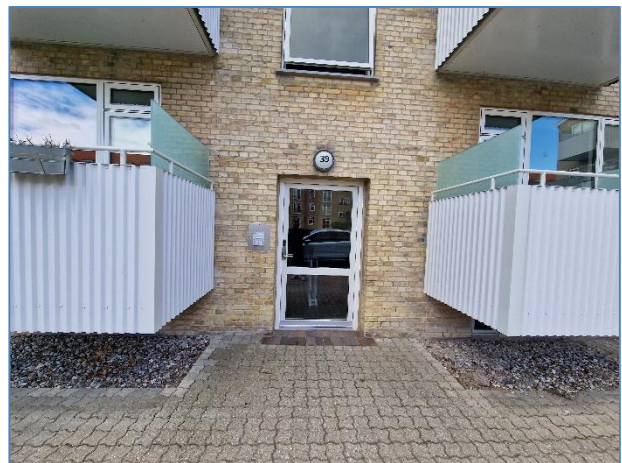
Foto 4: Hovedindgangsdør-1.fags

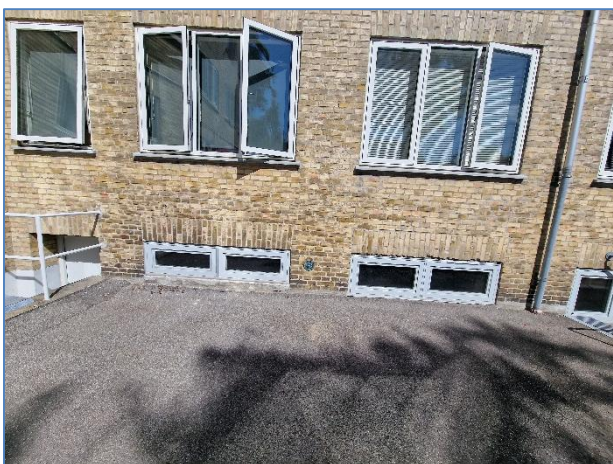
Foto 5: Kældervinduer

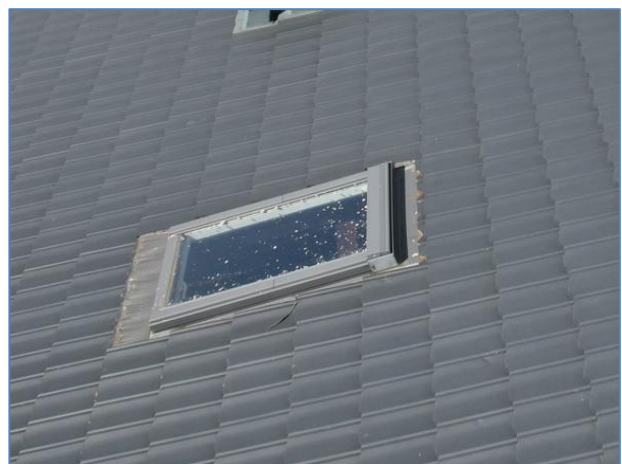
Foto 6: Tagvindue

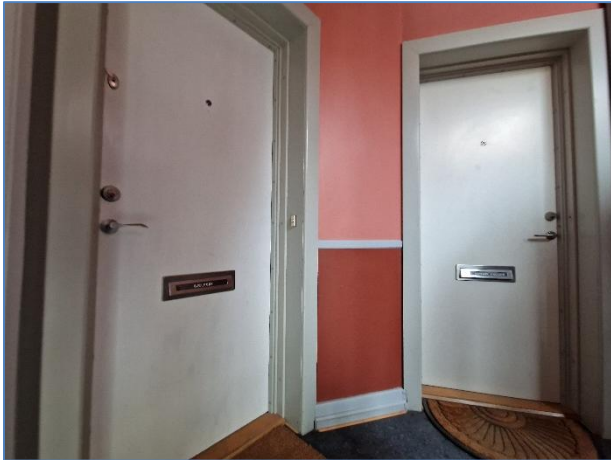
Foto 1: Lejlighedsdøre

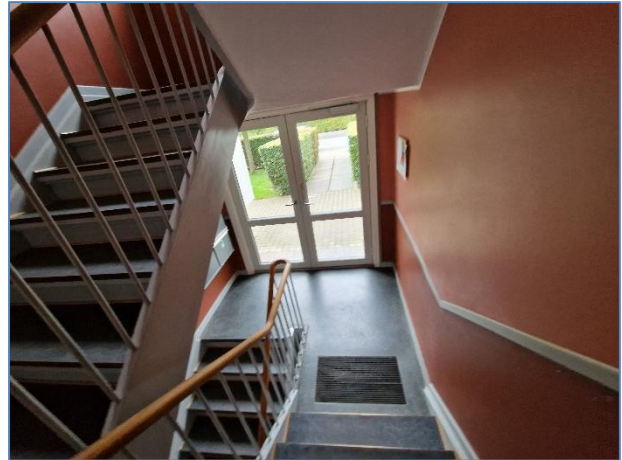
Foto 2: Trappeløb på hovedtrappe

Ejendommen har 12 hovedtrapper. Der er fra hovedtrapperne adgang til kælderen. På hovedtrappen er trappeløbene opbygget med trin, stødtrin, vanger, balustre og håndliste i træ. Hovedtrapper på Stilledal 35-41 er trapper beklædt med terrazzo. På resten af hovedtrapperne er trin og repos beklædt med linoleum. Linoleummet fremstår generelt i ok stand og der er ikke under besigtigelsen konstateret skader eller tegn på udtørring. Vægge og lofter er pudset og malet i hhv. hvid og rødlig farve. Indgangsplateauet til trapperne er udført i terrazzo. Der er ikke i forbindelse med gennemgangen konstateret større revner, men de kan anbefales at foreningen er opmærksom på eventuel revnedannelser da dette kan være tegn på rustdannelse på bærejern i dækket. De besigtigede hovedtrapper fremstår i fin stand. Der anbefales for nuværende ikke yderligere arbejder, men der kan i fremtiden overvejes om trappernes visuelle udtryk skal opgraderes med en malerbehandling.

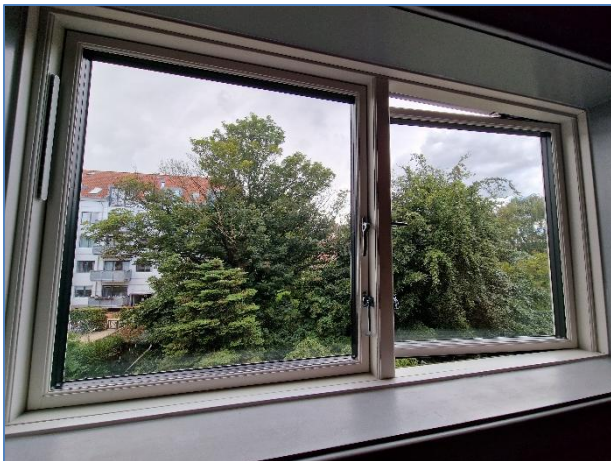
Foto 3: Opgangsvindue

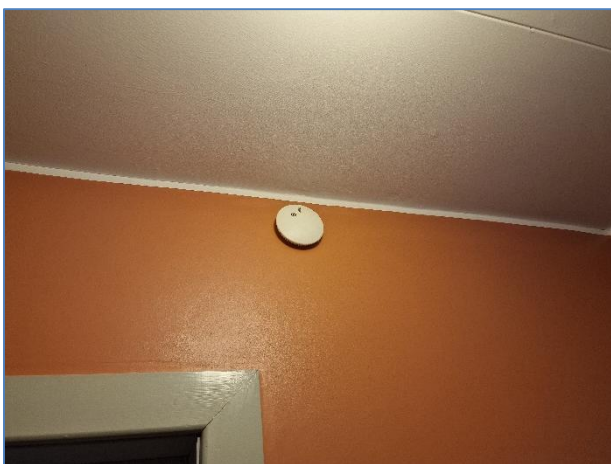
Foto 5: Røgalarm i trapperum

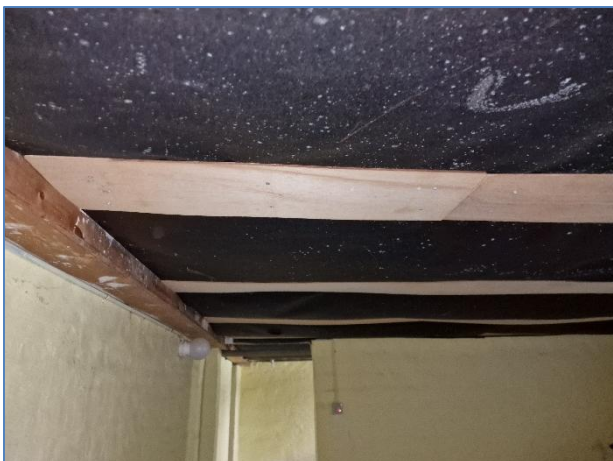
Foto 3: Etageadskillelse efterisoleret

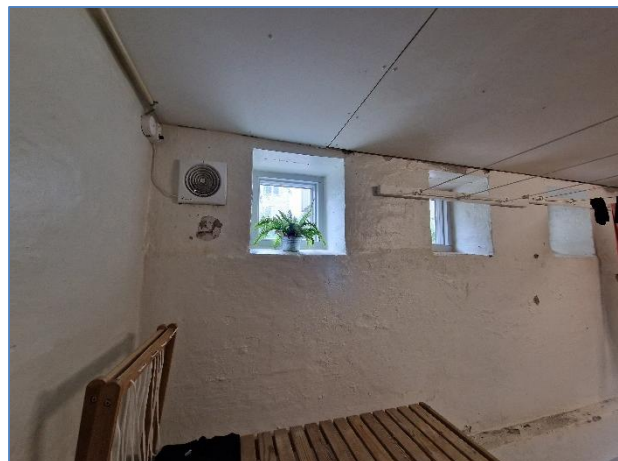
Foto 4: Etageadskillelse, pladebeklædning

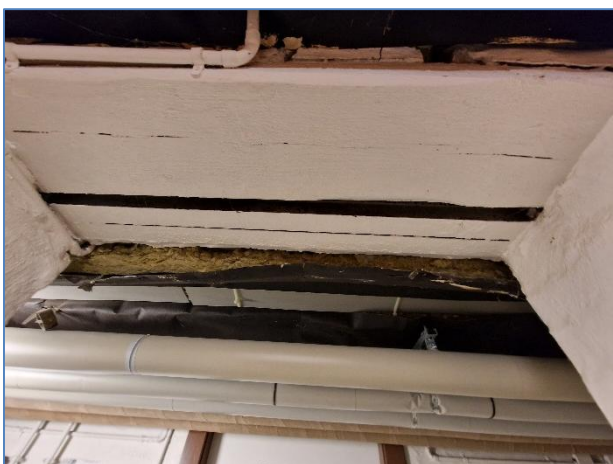
Foto 5: Bærejern i kælder

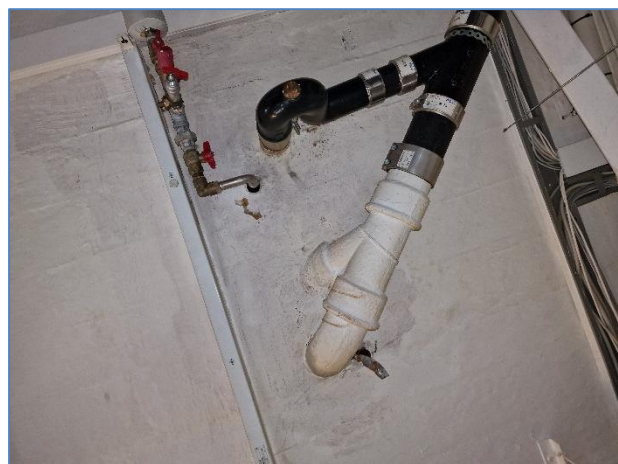
Foto 6: Gennemførsel i etageadskillelse

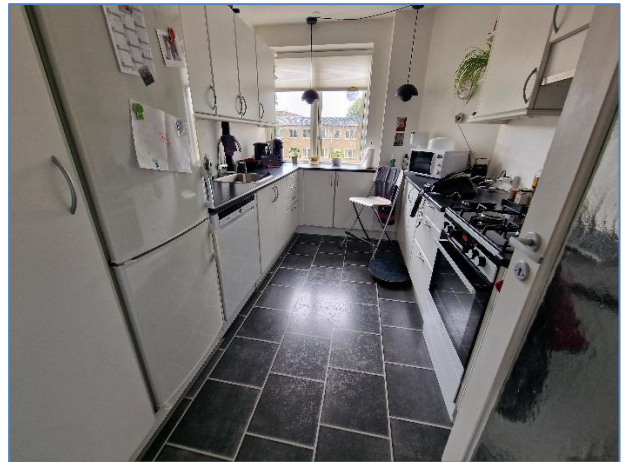
Foto 2: Køkkenet i sin helhed

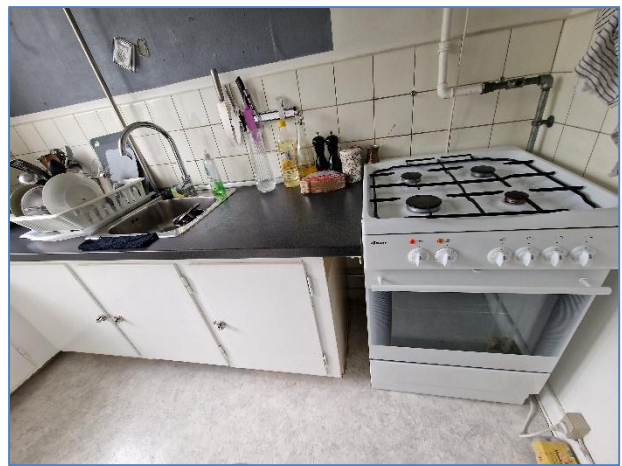
Foto 4: Komfur

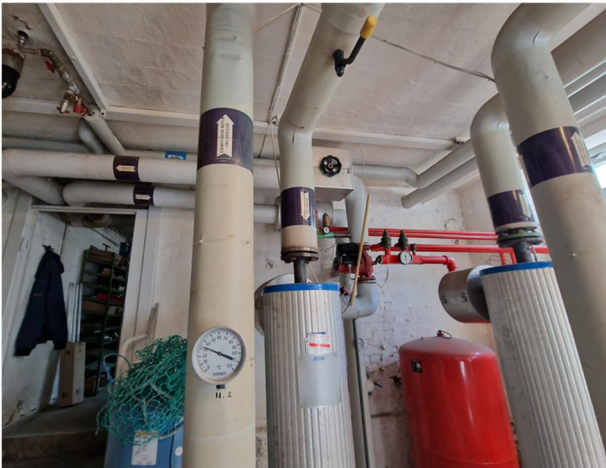
Foto 3: Veksler

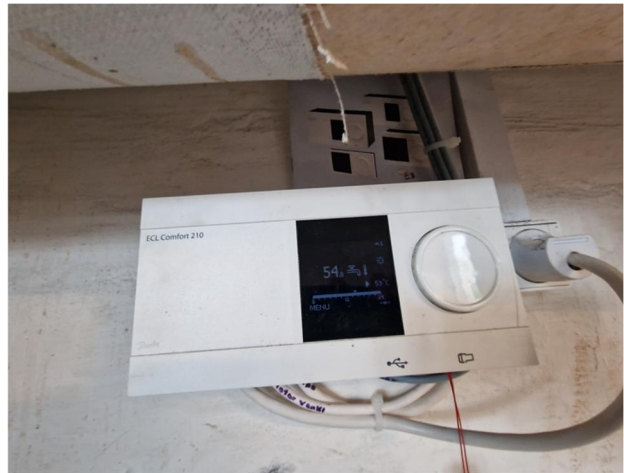
Foto 4: Klimastatstyring

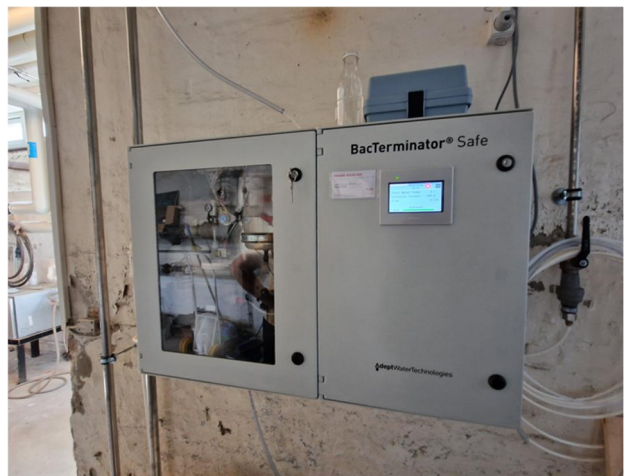
Foto 6: Legionella system

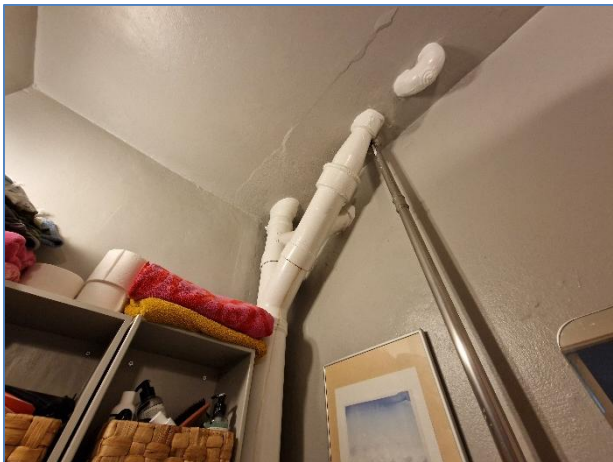
Foto 1: Faldstamme i bolig

Ejendommens faldstammer er partielt renoveret og der ses både støbejerns samt pvc afløb. Faldstammerne fremstår generelt i ok stand, men der ses at der på de originale støbejernsfaldstammer er begyndende rustudtræk og tæring på disse. Der må forventes at der inden for nærmere fremtidig vil være nødvendigt at igangsætte udskiftning af disse.

Dele af foreningens faldstammer er partielt udskiftet og det er derfor ikke sikkert det er rentabelt at lave en komplet udskiftning af alle lodrette faldstammer. Det kan overvejes at lave partielle udskiftninger eller alternativt strømpeføring for at sikre at der i fremtiden ikke opstår utætheder. Der er i den ene besigtiget lejlighed konstateret rustudtræk omkring sammenkoblingen af faldstammerør.

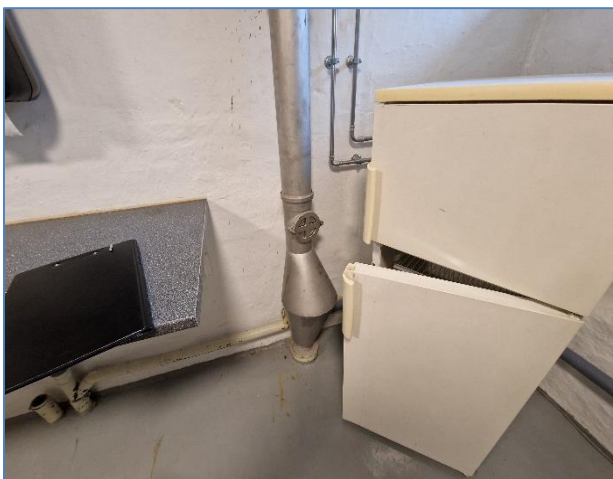
Foto 3: Faldstamme med rottespærre

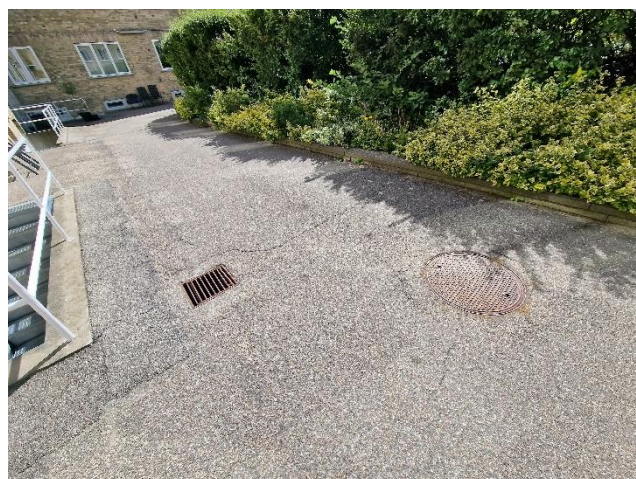
Foto 4: Gårdbrønd

Det er hensigtsmæssigt at der hver 10. år udføres en TV-inspektion af kloaksystemet for derved at afdække eventuelle brud og sætninger samt øvrige skader der kan give fugtskader, problemer med rotter osv.

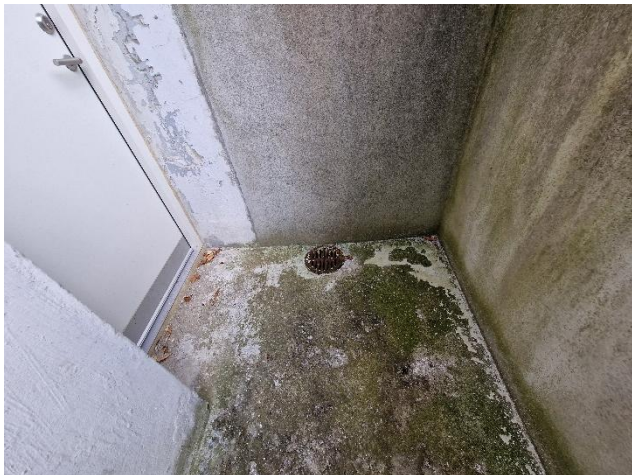
Foto 1: Kældernedgange/- afløb
